Commune de Landeda
Plage de Pors Mateano

Révision du profil des eaux de baignade

Décembre 2017

Commune de LANDEDA			Affaire : 2017-037	
Révision du profil des eaux de baignade de la plage de Pors Mateano			Rapport : 17-075

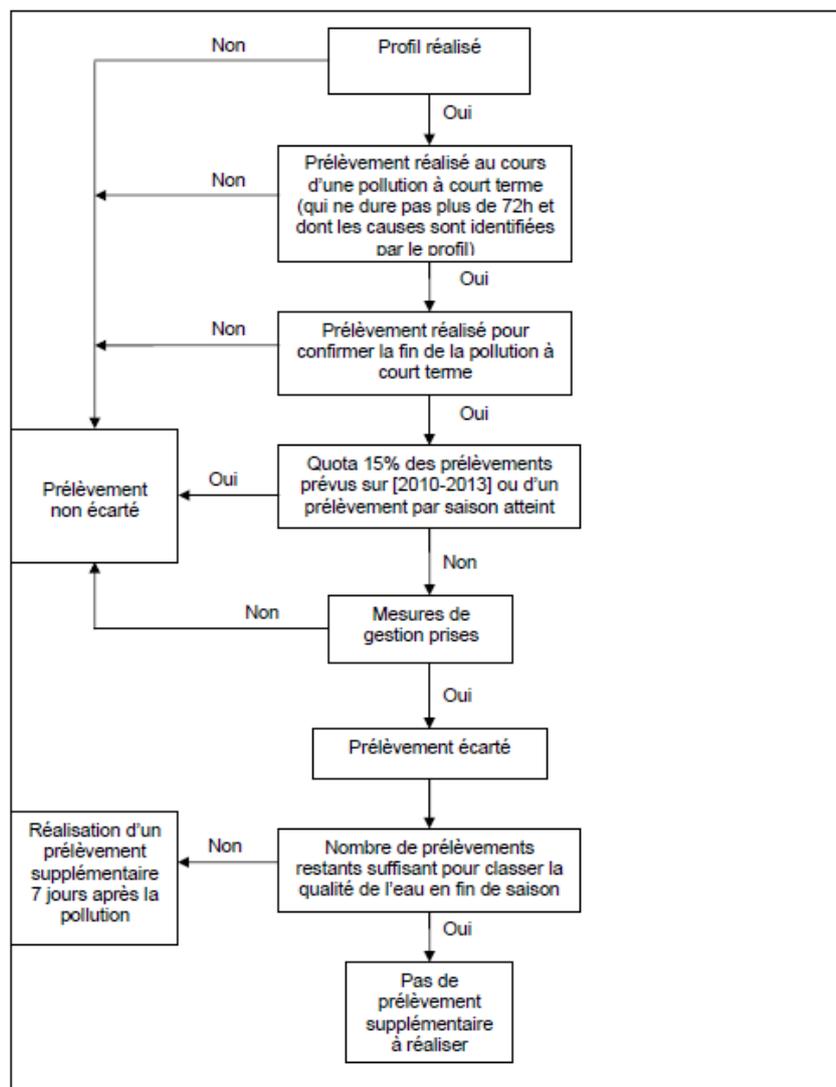
Figure 2 : Logigramme relatif à la possibilité d'écarter un prélèvement - Instruction n°DGS/EA4/2013/247 du 23 mai 2014

Si nécessaire, un prélèvement sera effectué sept jours après la fin de cette pollution, pour obtenir un nombre de prélèvement suffisant au classement (4 par saison).

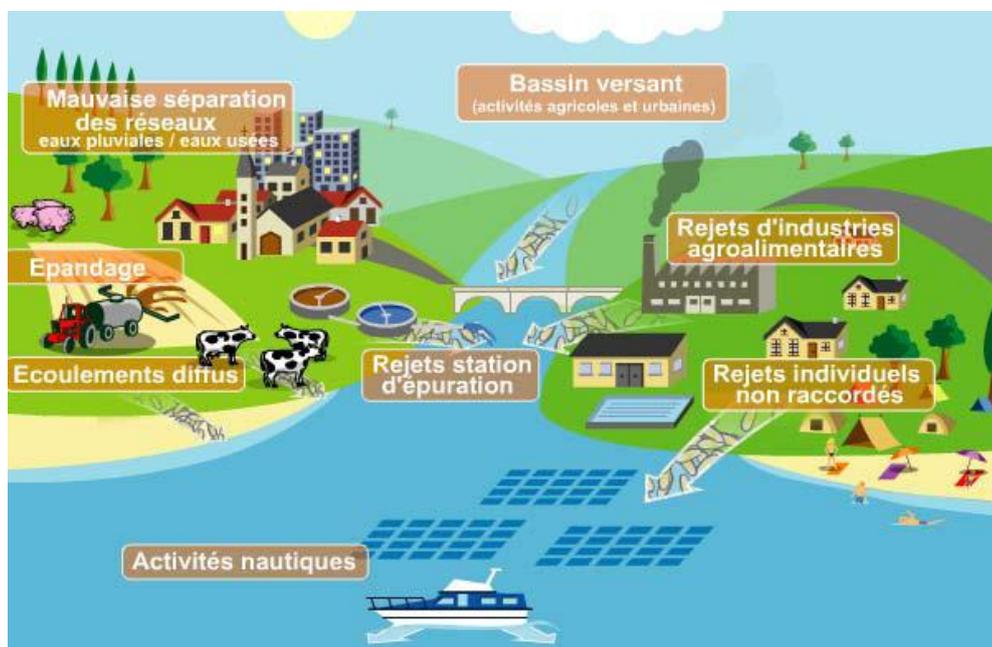
Figure 3 : Origine des sources potentielles de contamination fécale des eaux et des coquillages
<http://www.ifremer.fr/envlit/>

- le *ruissellement à partir de zones contaminées* (voirie, siège d'exploitations agricoles....),
- les *bateaux au mouillage, le camping/caravaning*,
- les *conditions climatiques extrêmes* : orage, vent....,

- la *sur-fréquentation de la plage*,
- la *présence d'animaux, oiseaux y compris, le dépotage sauvage dans le réseau pluvial, certains rejets industriels*

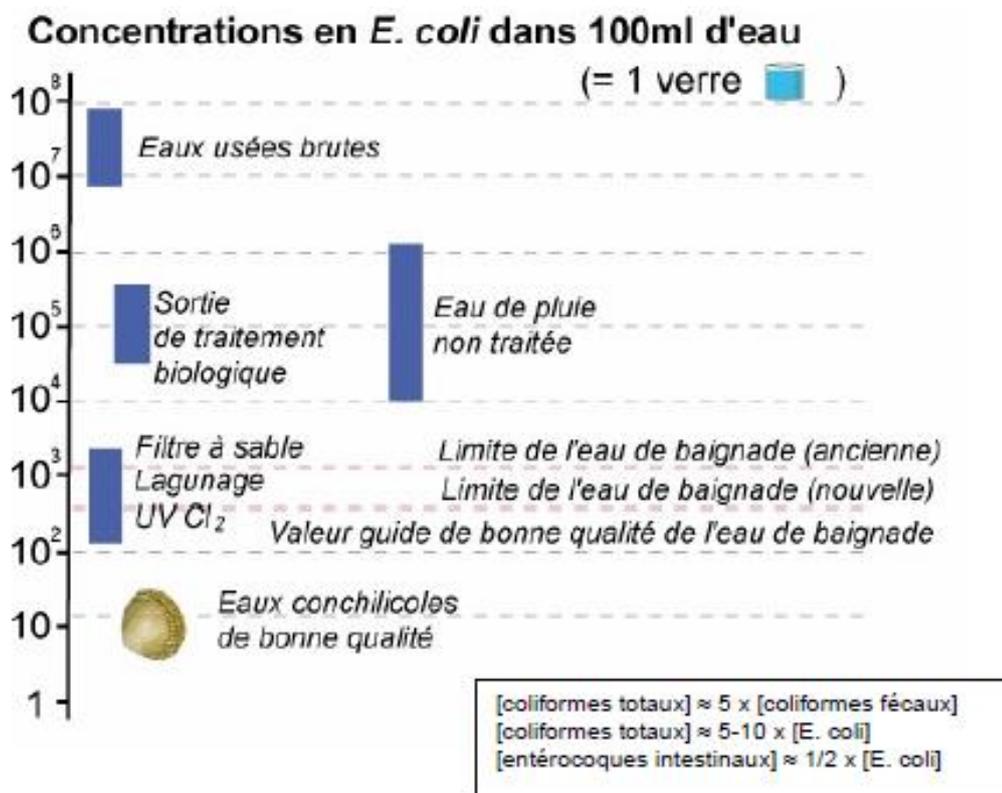
Le schéma ci-après indique quelques valeurs caractéristiques de contamination microbiologique pour différents types de rejet :

Source : J.Duchemin - AESN - 2007- d'après notamment guide de réutilisation des eaux usées OMS 2006, mesures de terrains et rapports de SATESE

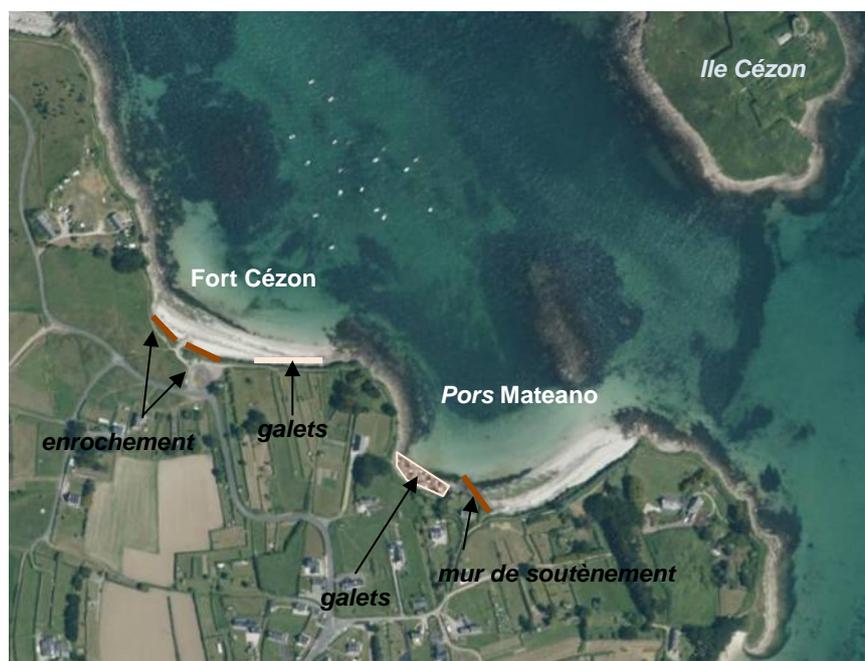
Figure 6 : Nature de la rive

La zone de baignade comprend deux parties, séparées par une pointe rocheuse : Pors Mateano à l'est et Fort Cézon à l'ouest.

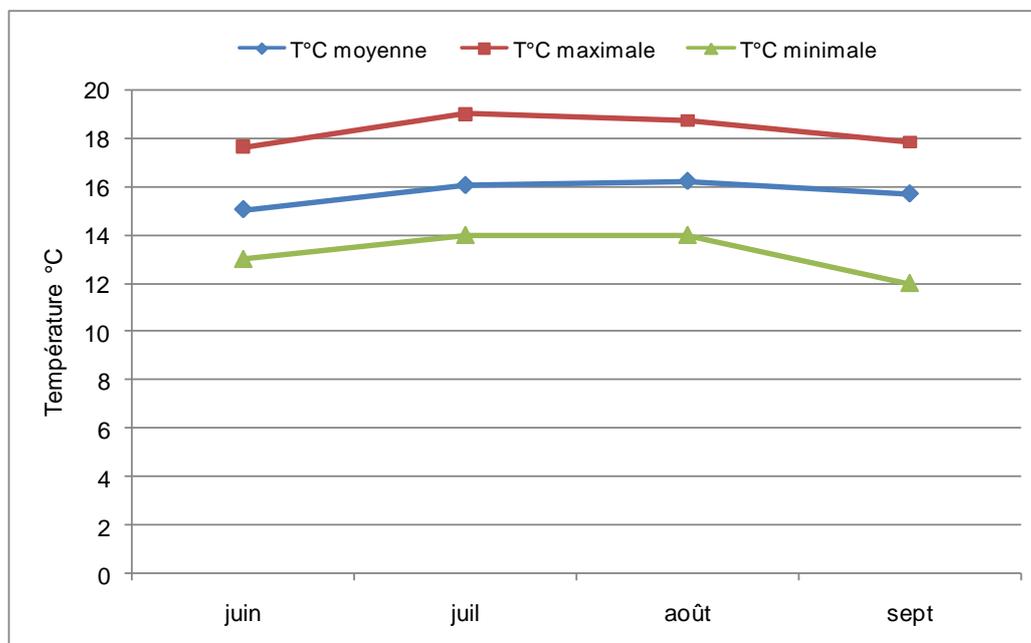
Figure 10 : Température de l'eau de mer au niveau de la plage de Pors Mateano. (Source : données ARS 1994-2012)

La température de l'eau de mer au niveau du point de contrôle réglementaire, varie quant à elle entre 12 et 19°C en valeurs extrêmes. La température moyenne en pleine saison (juillet/août) est voisine de 16°C.

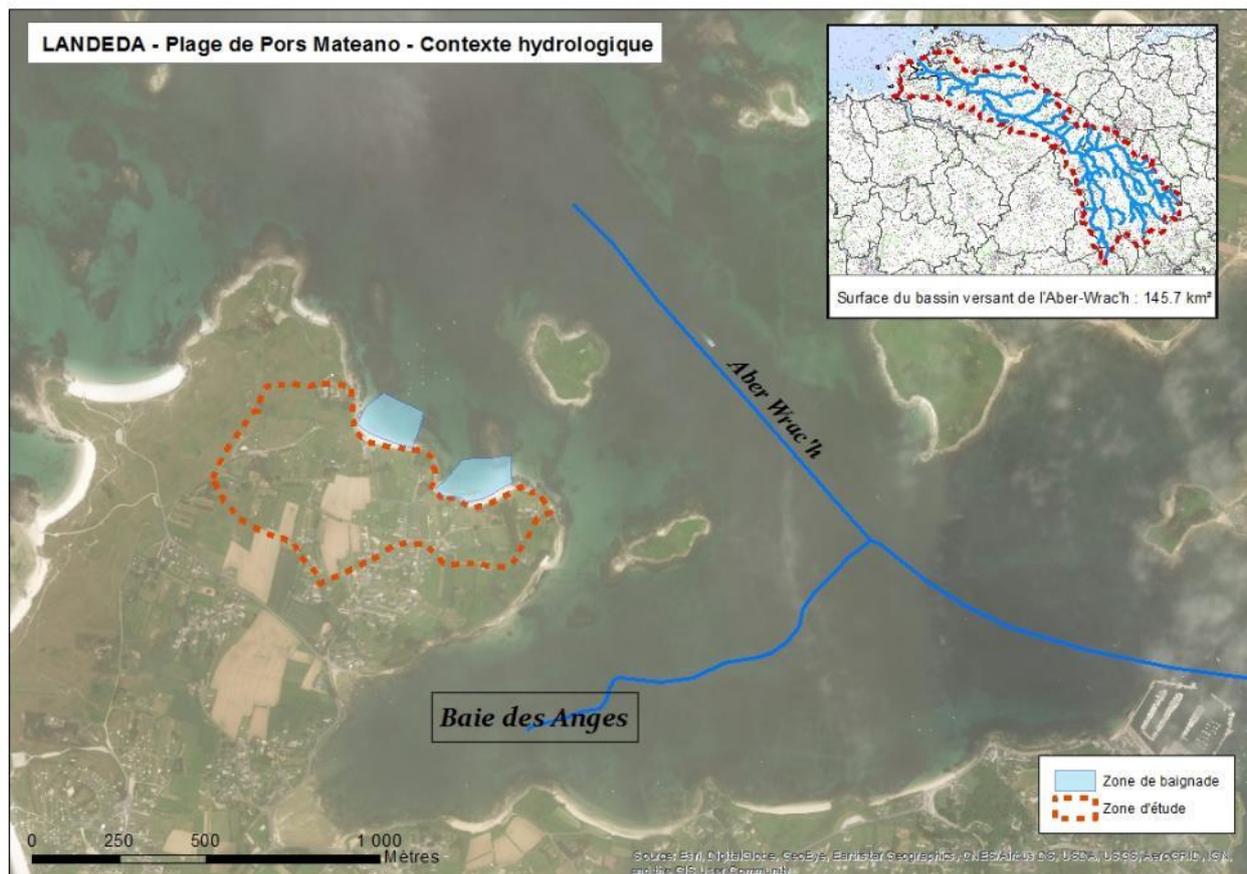
Figure 12 : Contexte hydrologique

La plage se situe à la sortie de estuaire de l'Aber Wrac'h dont le bassin versant est très étendu : **146 km²**. La carte suivante illustre ce contexte hydrologique.

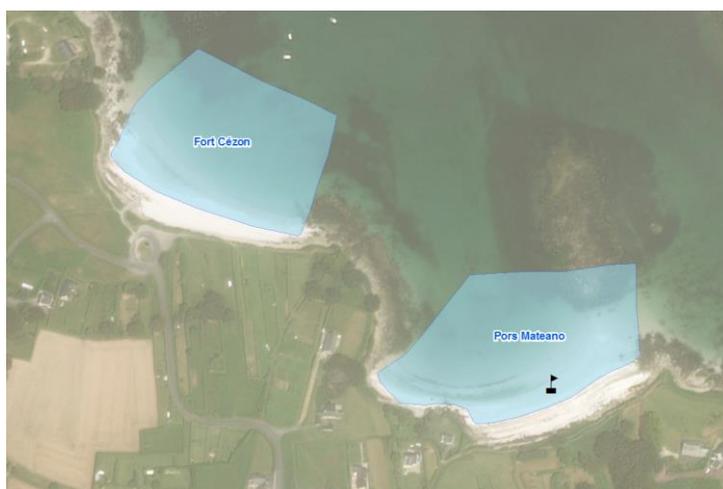
Figure 13 : Localisation actuelle du point ARS

Actuellement le point de surveillance ARS est situé au niveau de Pors Mateano et non pas au niveau de Fort Cézon, qui est la zone la plus fréquentée par les baigneurs (parking, accès plus simple, proximité des campings). Ce choix peut être justifié par la situation du point plus en amont par rapport à l'Aber Wrach. Une réflexion sur la localisation du point de prélèvement ARS pourrait être envisagée avant la prochaine saison de baignade.

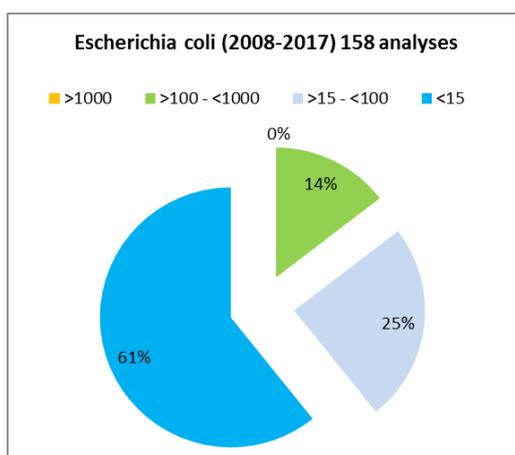
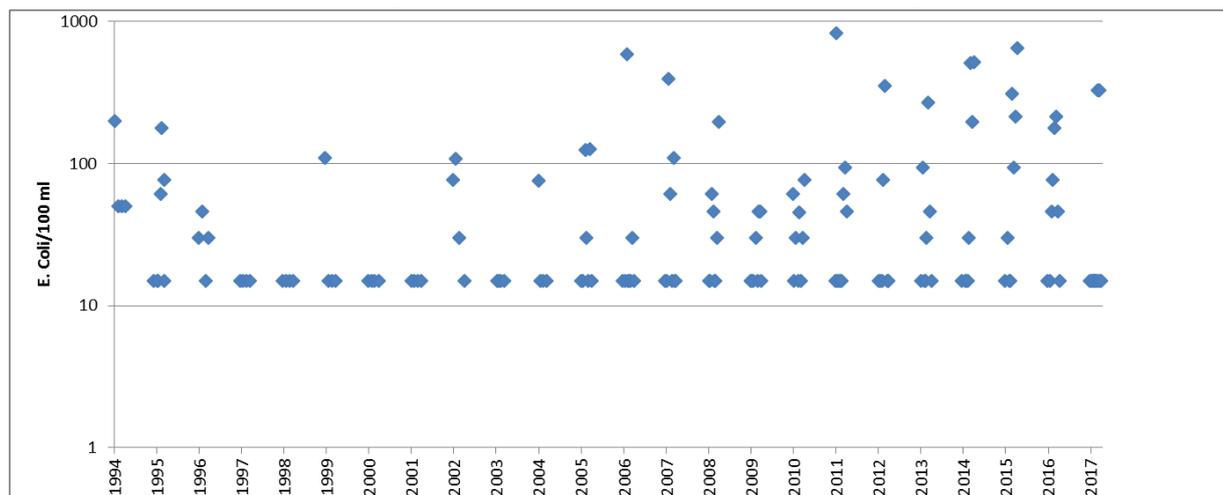
Figure 14 : Répartition et évolution des concentrations en E.coli sur la période 1994-2017 (Données ARS, plage de Pors Matenao)

- 61 % des concentrations enregistrées se situent en dessous de la valeur limite de détection (<15)
- 25 % des échantillons présentent une bonne qualité (>15 et <100 E. coli/100 ml)
- 14% des échantillons sont de qualité moyenne (>100 et <1000 E. coli/100 ml)
- 0 % des échantillons sont de mauvaise qualité (>1000 E.coli/100 ml).

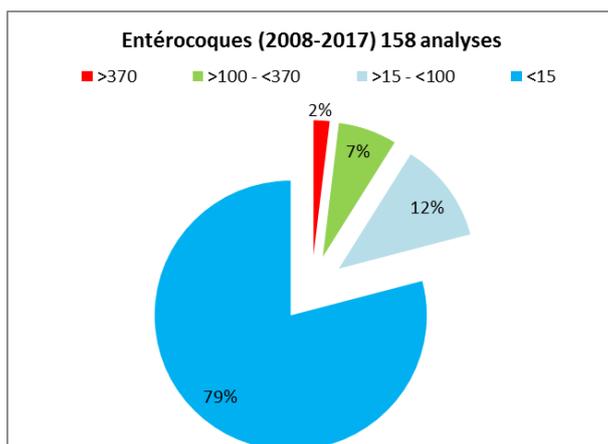
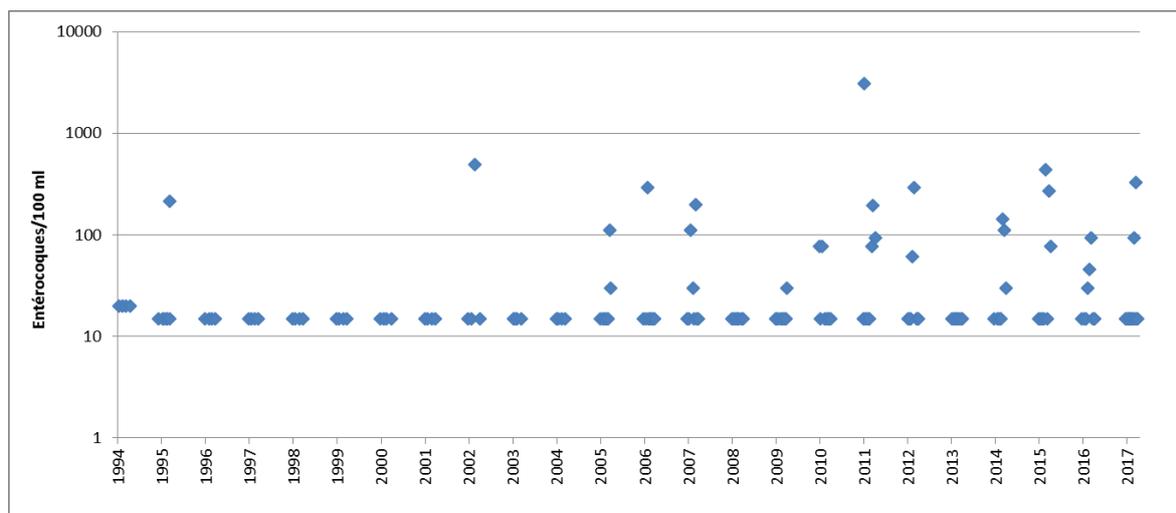
Figure 15 : Répartition et évolution des concentrations en entérocoques sur la période 1994-2017 (Données ARS, plage de Pors Mateano)

Depuis 1994, deux dépassements de la valeur seuil ANSES (370 Entérocoques/100 ml) ont été enregistré.

La qualité des eaux de baignade de la plage de Pors Mateano est moyenne. Trois dépassements du seuil ANSES sur les entérocoques ont été recensés depuis 1994. La majorité des résultats des analyses entérocoques et E. coli se situent en dessous des seuils de détection. Il est observé une légère dégradation de la qualité des eaux de baignade depuis 2005.

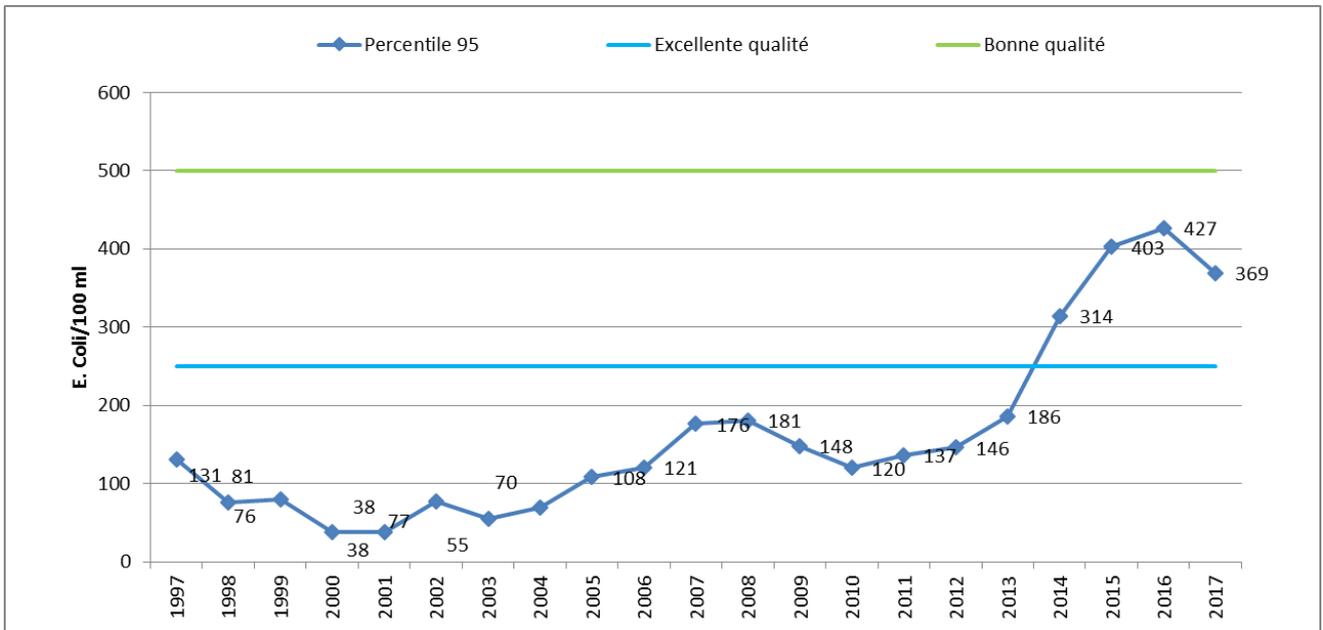
Figure 16 : Evolution des percentiles 95 calculé sur 4 ans pour E.coli

L'évolution des percentiles sur 4 ans pour les E. coli et les Entérocoques intestinaux (figures suivantes) indique une dégradation de la qualité de l'eau depuis 2011 pour les entérocoques et 2014 pour les E.coli. L'eau de baignade reste de bonne qualité en 2017.

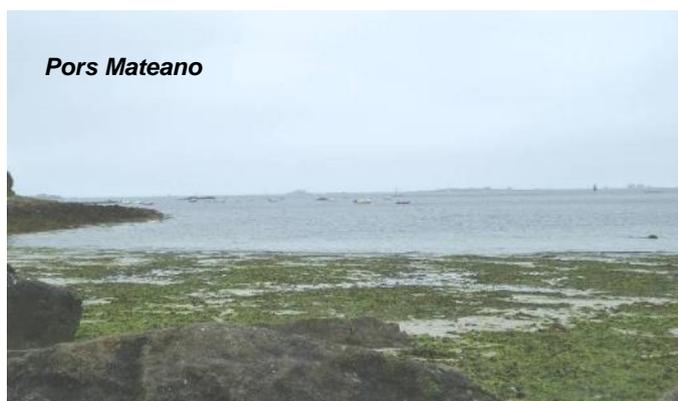
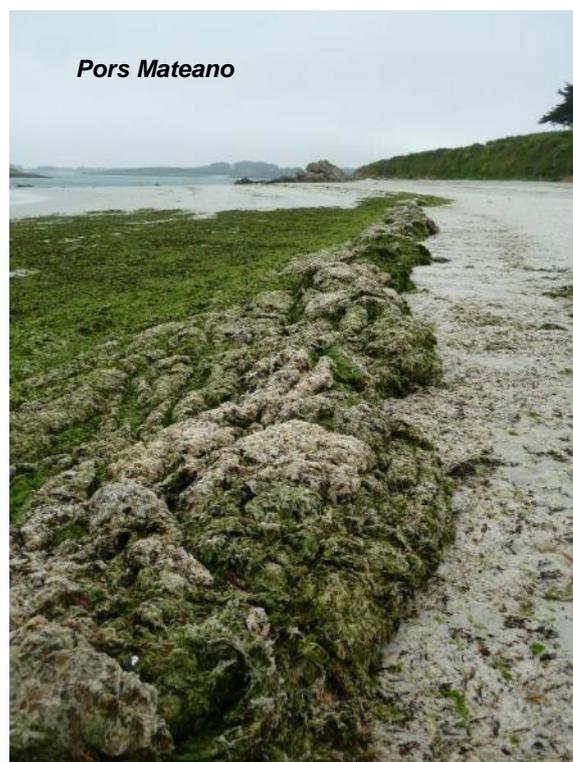
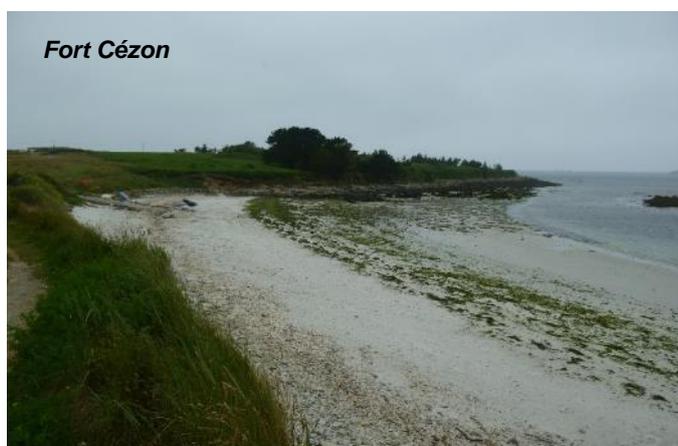
Photo 1 : Algues échouées sur la plage de Pors Mateano (juillet 2013)

Lors de nos visites sur site (2013 et 2017), il a été observé des dépôts d'algues vertes et algues brunes sur les deux zones de baignade (moins couvrants sur Fort Cézon) avec des accumulations importantes, d'une trentaine de centimètres, en haut de plage du côté de Pors Mateano.

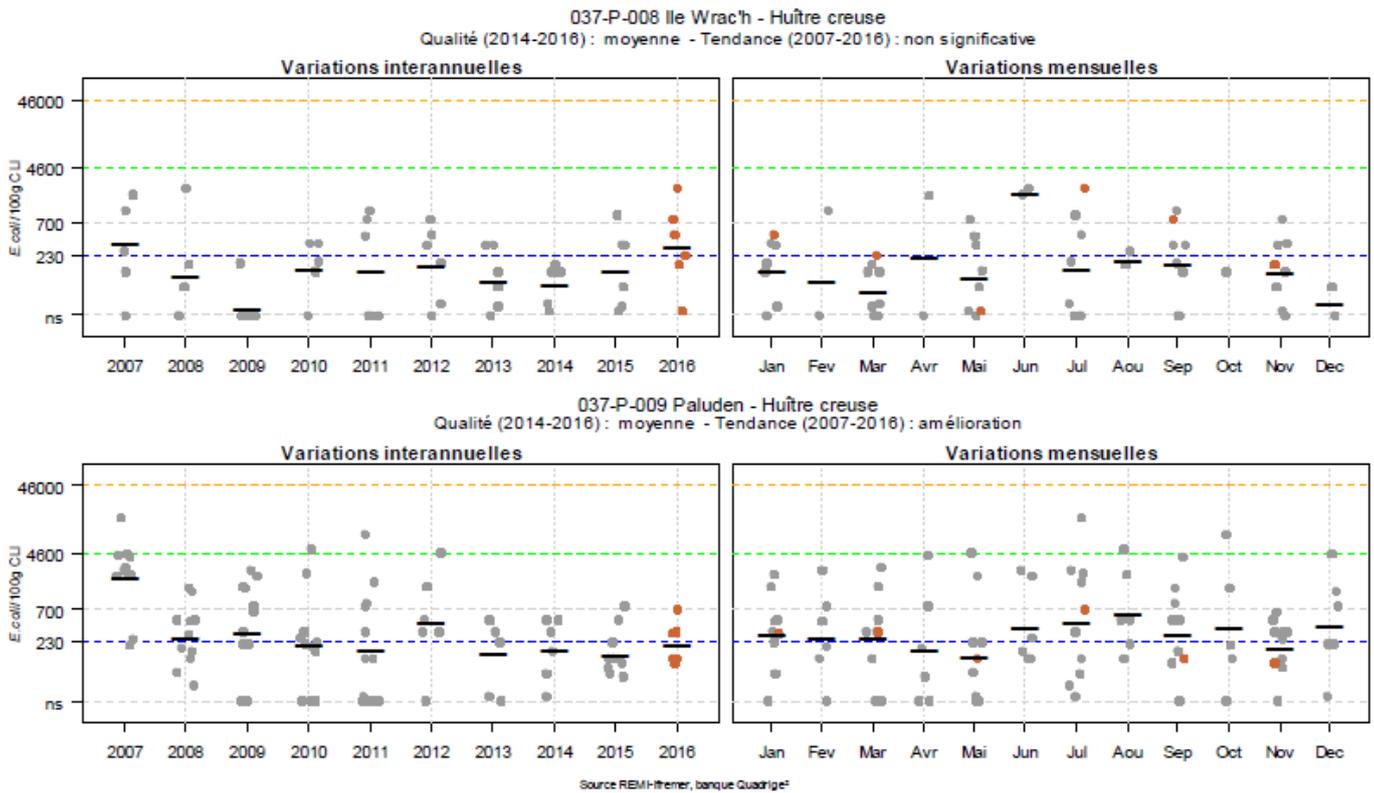
Figure 21 : Qualité du Milieu Marin Littoral. Bulletin de la surveillance 2016, IFREMER

Dans la rivière de l'Aber Wrac'h, la qualité microbiologique des huîtres, zones aval à « l'île Wrac'h – 037-P-008 » et amont à « Paluden – 037-P-009 » reste moyenne, de niveau B. Aucun dépassement n'a été détecté. A noter, une tendance d'amélioration significative pour les huîtres de la partie amont de la rivière.

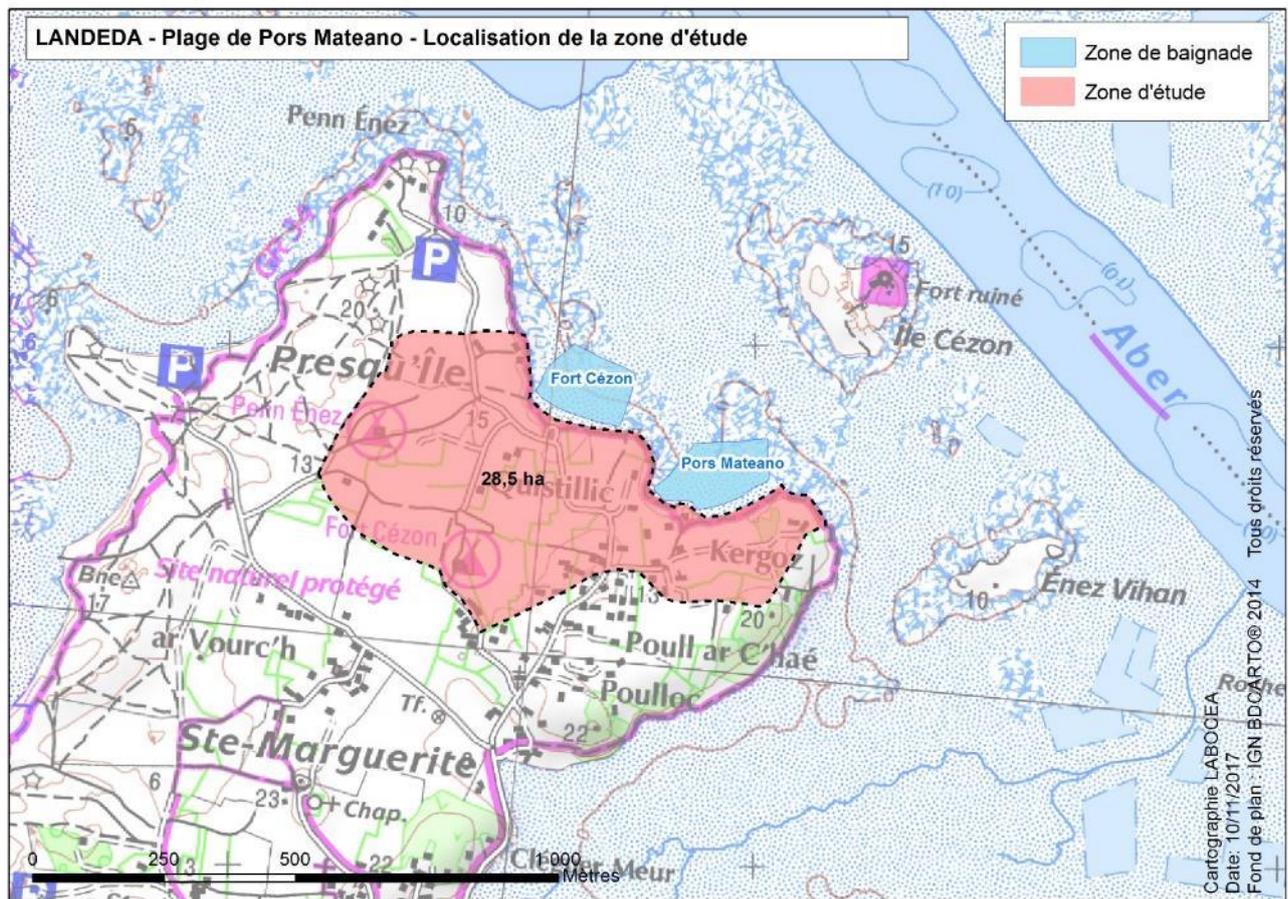
Figure 22 : Emprise de la zone d'étude locale

Dans l'état actuel des connaissances, la zone d'étude a été circonscrite au bassin versant topographique attenant à la plage ; sa superficie totale est de 28,5 ha. Le bassin versant associé à la plage de Pors Mateano a été déterminé à partir de la topographie, il s'agit d'un bassin versant diffus où le ruissellement aboutit à la plage sans exutoire direct. La carte suivante délimite la zone d'étude associée à la plage.

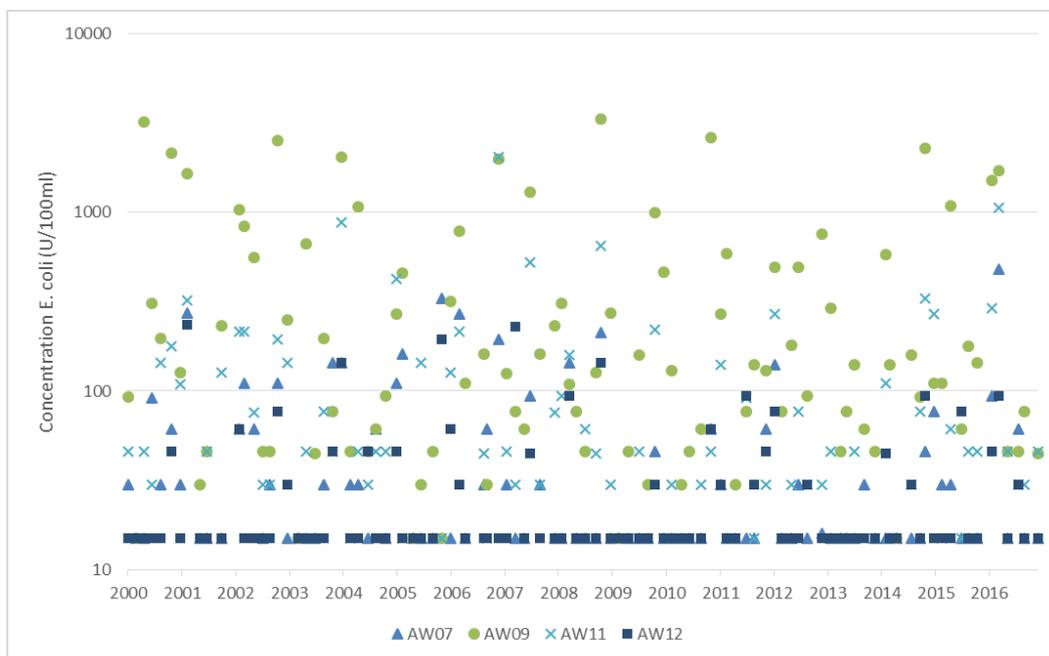
Figure 24 : Evolution des résultats d'analyses des points de suivi sur l'Aber (toute l'année)

Dans les conditions les plus pénalisantes observées (le 16 juillet 2007 suite à une pluie de 20 mm²), la contamination régresse rapidement dans l'estuaire ; les concentrations passent de 1 300 E.coli/100 ml au Paluden (AW09) à moins de 100 E.coli/100 ml à l'aval du port de l'aber Wrac'h (AW07). Toutefois, notamment pour des pluies d'intensité exceptionnelle, on ne peut pas totalement exclure que ces apports puissent contribuer à la contamination de la zone de baignade.

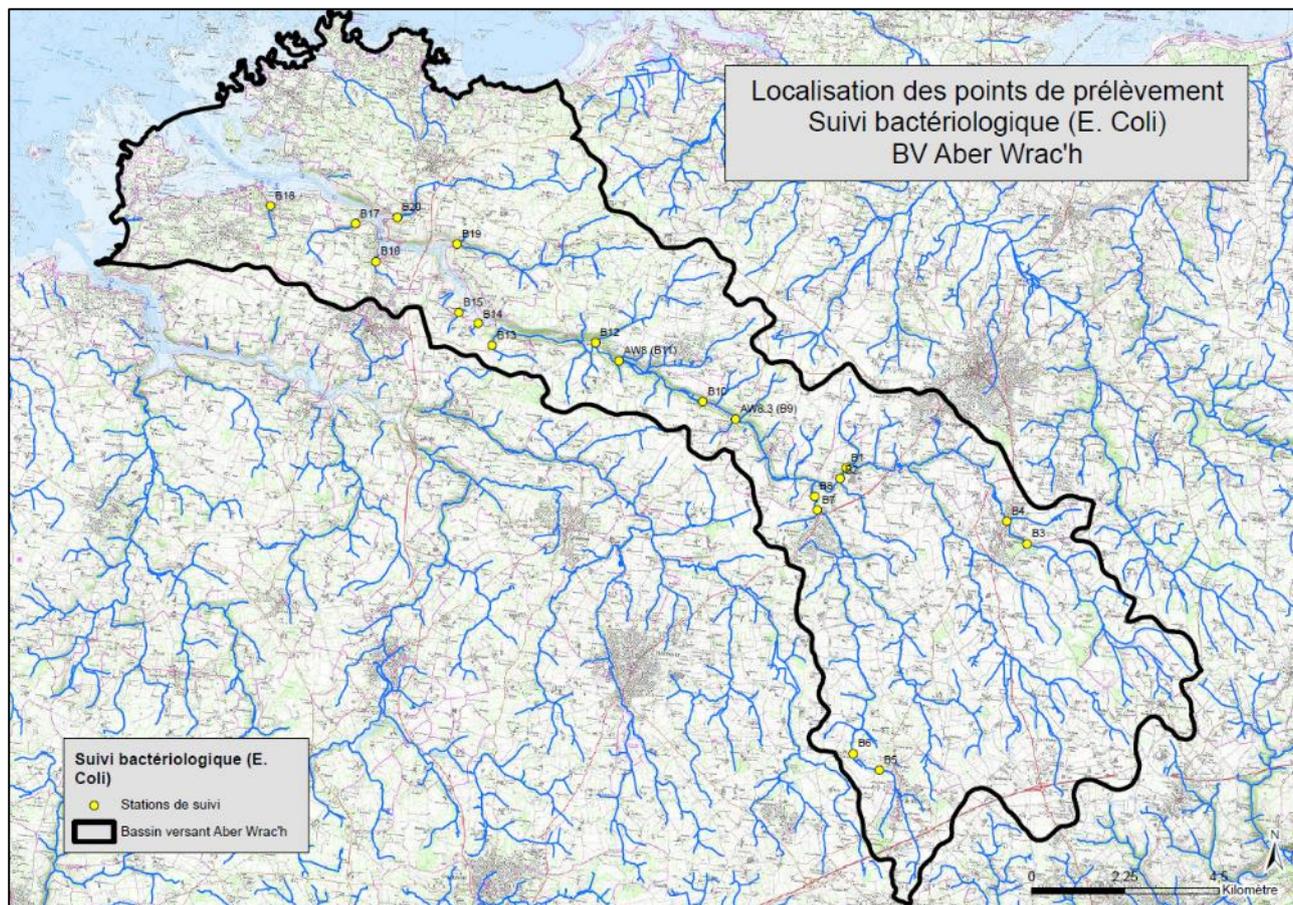
Figure 26 : Localisation des points de prélèvement – Suivi bactériologique (E. coli) BV Aber Wrach'h

Le SMBL réalise des prélèvements sur les exutoires des affluents de l'Aber Wrach' en période à risque (épisode pluvieux de plus de 10 mm en 24h00). Au regard des résultats du suivi du réseau Estuaire, ces points de prélèvement sont trop éloignés de la zone de baignade pour pouvoir effectuer des analyses comparatives.

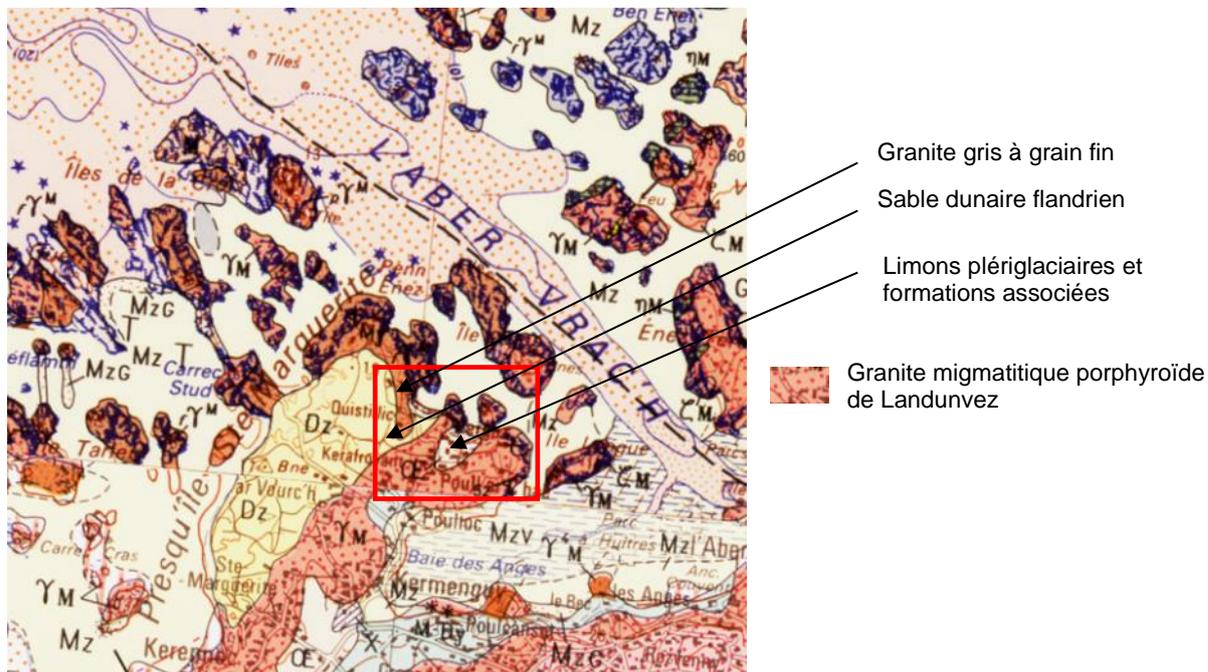
Figure 28 : Extrait de la carte géologique au 1/50000 (Source : BRGM)

Le substratum géologique est principalement constitué de granite migmatitique porphyroïde de Landunvez et de granite gris à grain fin.

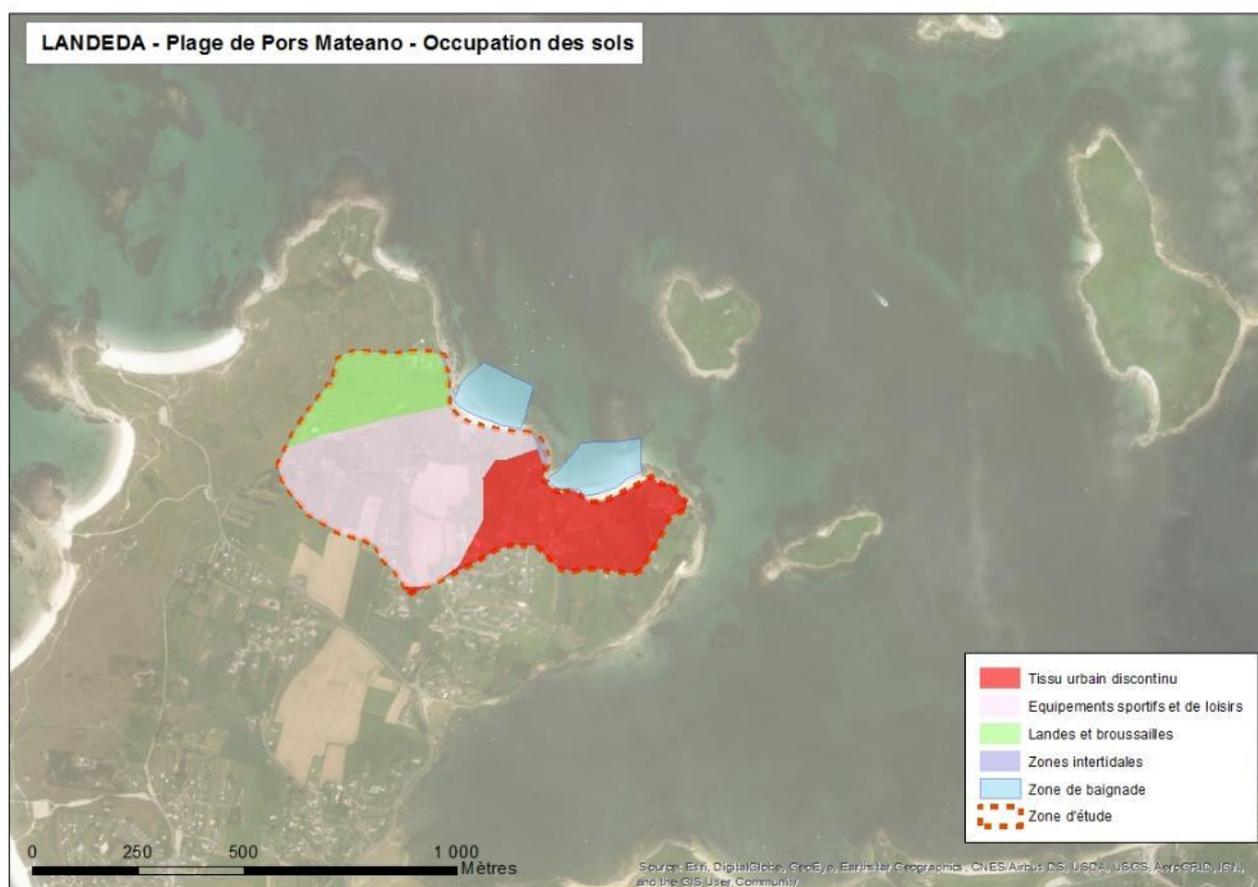
Figure 30 : Types d'occupation du sol, BV de la plage de Pors Mateano

La zone d'étude est le siège d'une forte activité de camping-caravaning (campings aménagés et caravaning sur parcelles privées) : ces terrains occupent une dizaine d'hectares (soit plus d'un tiers du bassin versant) en zone agricole et en zone naturelle, à proximité immédiate des zones de baignade (moins de 100 m du rivage pour certains).

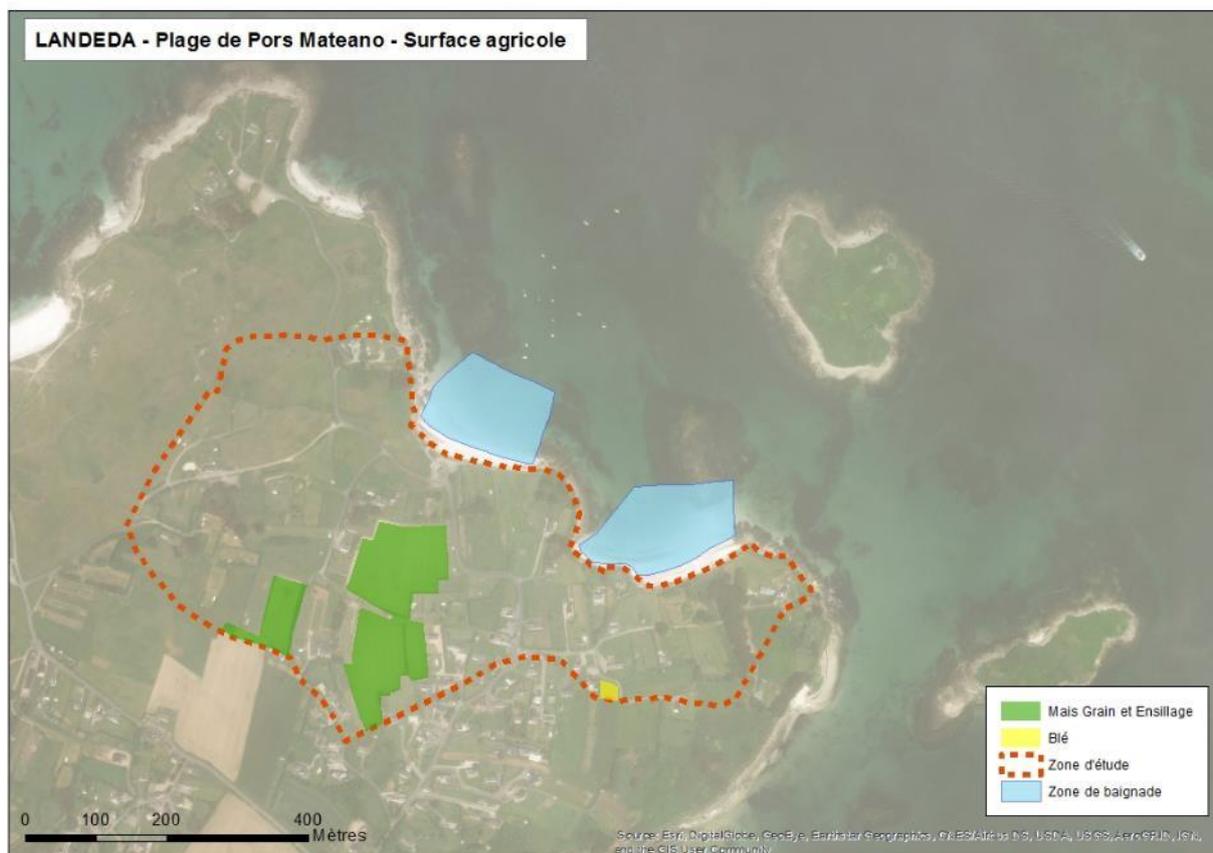
Figure 32 : Usages agricole sur la zone d'étude

Culture	Surface (ha)
Mais Grain et Ensillage	3,2
Blé	0,1

Le fichier du Registre Parcellaire Agricole (RPG) est très complet sur cette zone, les reconnaissances terrains ont corroboré les informations fournies.

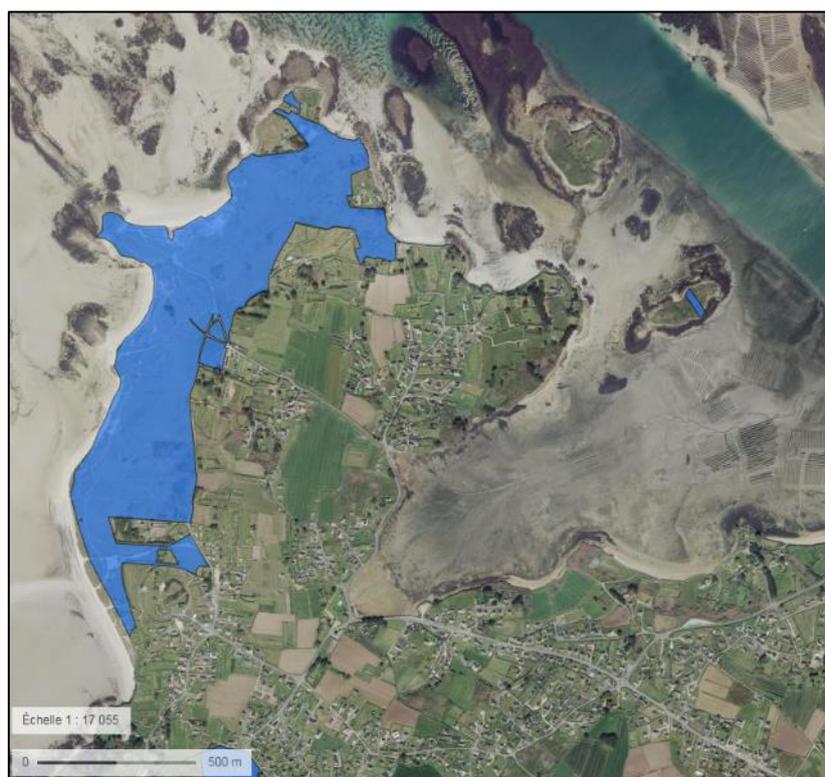
Figure 33 : Parcelle du conservatoire du littoral sur la pointe de Sainte Marguerite (source : geoportail)

Il n'y a pas de pâturage agricole sur la zone d'étude locale. Des terrains du conservatoire du littoral sont présents à l'ouest de la zone d'étude sur les dunes de Sainte-Marguerite. Les parcelles du Conservatoire du littoral sur les dunes de Ste Marguerite ne sont plus pâturées depuis au moins une quinzaine d'année, elles l'étaient auparavant par des chevaux, de façon très extensive (source : conservatoire du littoral).

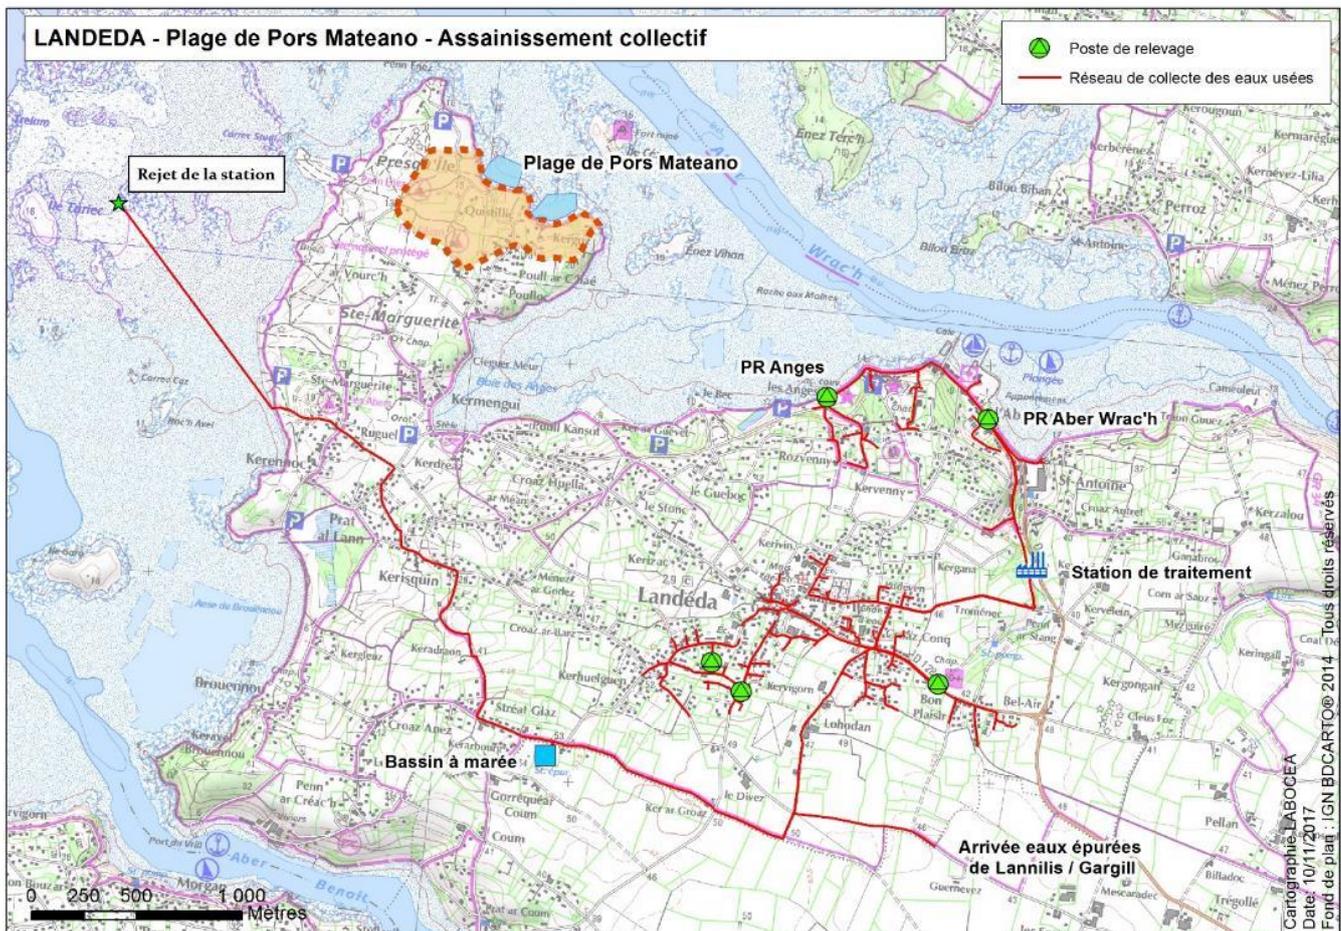
Figure 34 : Localisation de la station d'épuration par rapport à la zone de baignade

PR	Année de mise en service	Volume	Trop plein	Bâche de stockage	Télésurveillance	Prise électrique/ groupe électrogène
Aber Wrac'h	2002	10 m ³	présence	équipé (30 m ³)	alarme de niveau très haut	équipé
Anges	2014	-	absence	équipé	équipée	équipé

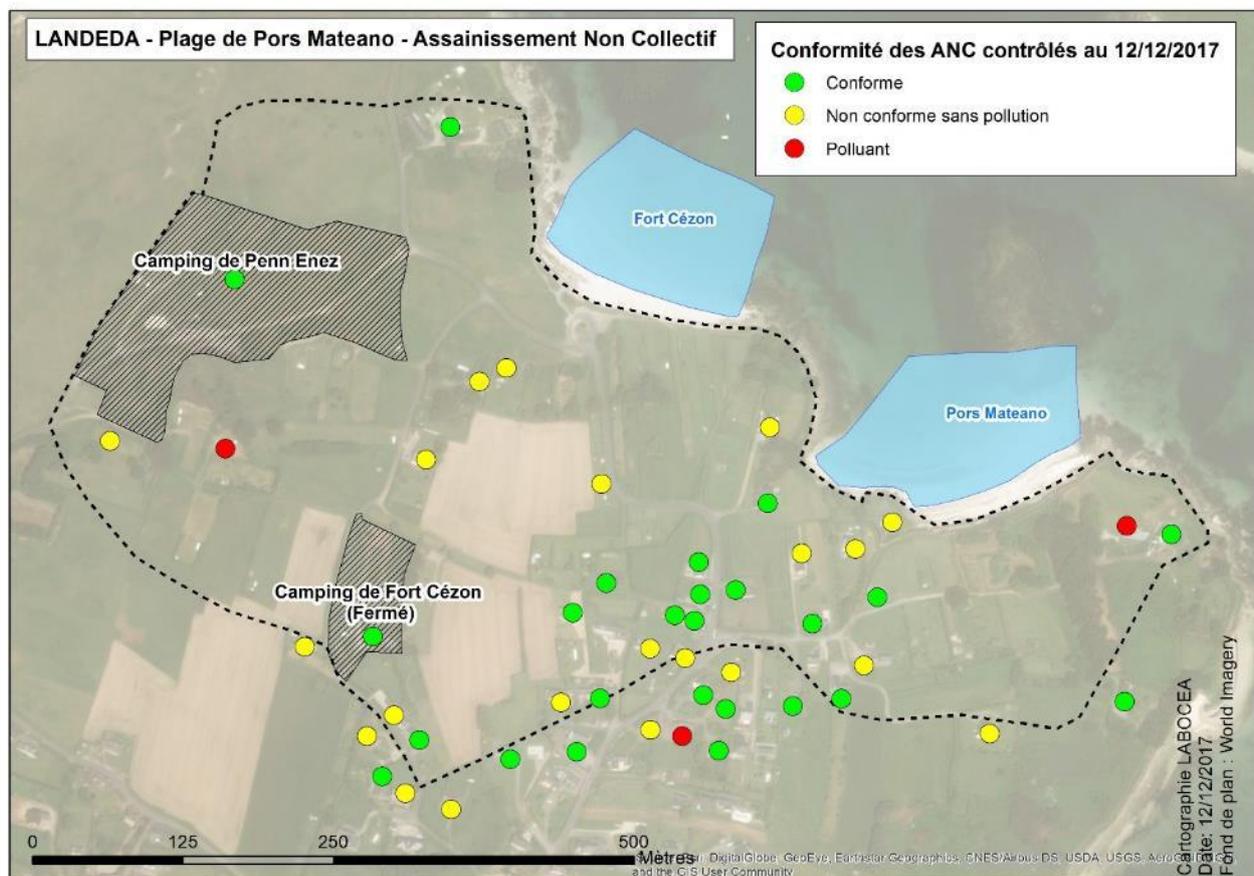
Figure 35 : Diagnostics des installations d'ANC sur la zone d'étude

49 habitations sur le bassin versant et en périphérie relevant de l'assainissement non-collectif ont fait l'objet d'un contrôle. **3 habitations présentent des installations polluantes** (contrôle de 2006 et 2010); dont une installation se situant à moins de 100 m de la zone de baignade. Le tableau de détail des résultats des contrôles ainsi que les dates de visites est présenté en annexe. La carte suivante localise les installations sur le bassin versant.

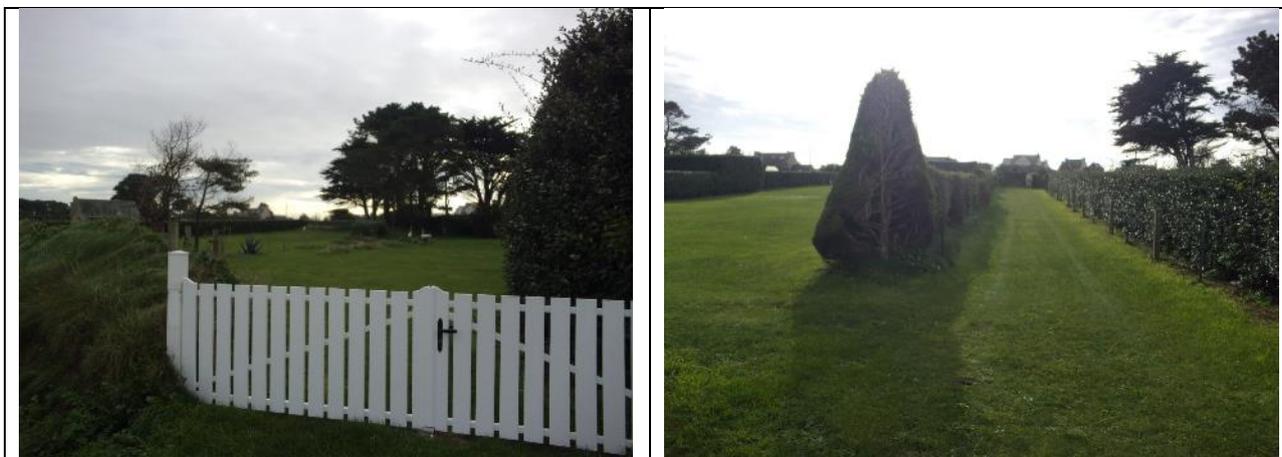
Sur la commune de Landeda et sur la zone d'étude, l'usage caravaning est très présent. Une partie des parcelles en caravaning est situées en zone naturelle (Nds) et dans la bande de 100 m du rivage où cette pratique est en théorie interdite. Dans les faits, la régulation de cet usage se fait en cas de vente du terrain : après la vente d'un terrain, il y a interdiction de cet usage. Le recensement des terrains de caravaning indique une pression potentielle de 172 parcelles soit environ 516 occupants (3*nombre de parcelle)

Parcelles aménagées à proximité de la plage

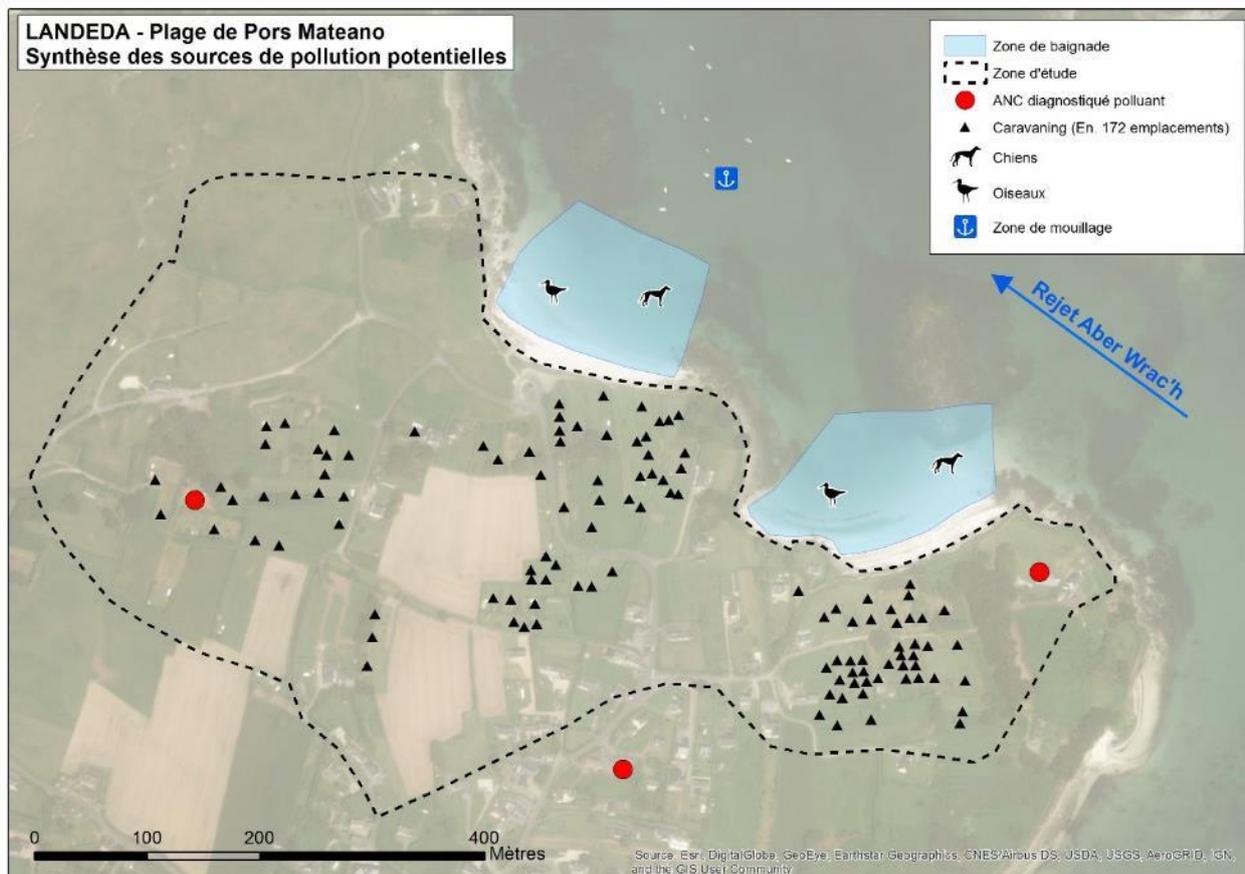
Figure 36 : Synthèse des sources de pollution

La carte suivante synthétise les différentes sources potentielles de pollution recensées lors de l'étude.
